| <b>Rapporto di Prova</b><br>Test Report | <b>26-02906-03</b><br>Rev 01<br>Pag. 1 di 7 | <b>Data</b><br>Date | 11/05/2026 |

| <b>Descrizione / Description</b> | PLACCA 100X150 |
| <b>Prova richiesta / Test</b> | RESISTENZA AI FLUIDI |

| <b>RESISTENZA AI FLUIDI</b><br><b>FLUID RESISTANCE</b> |

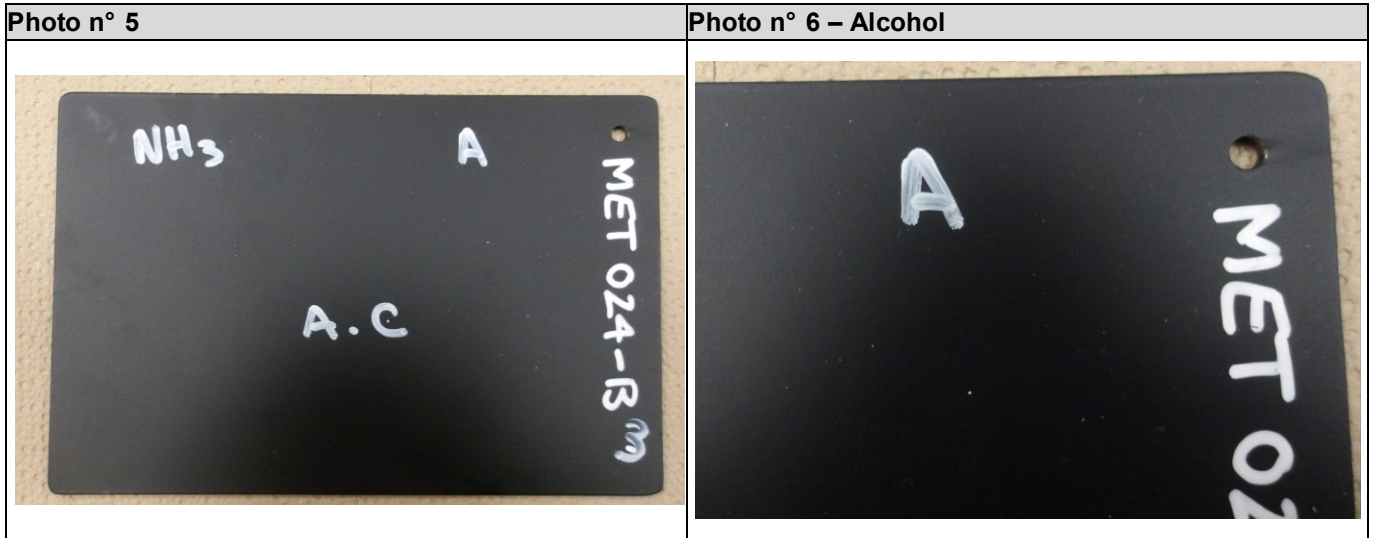
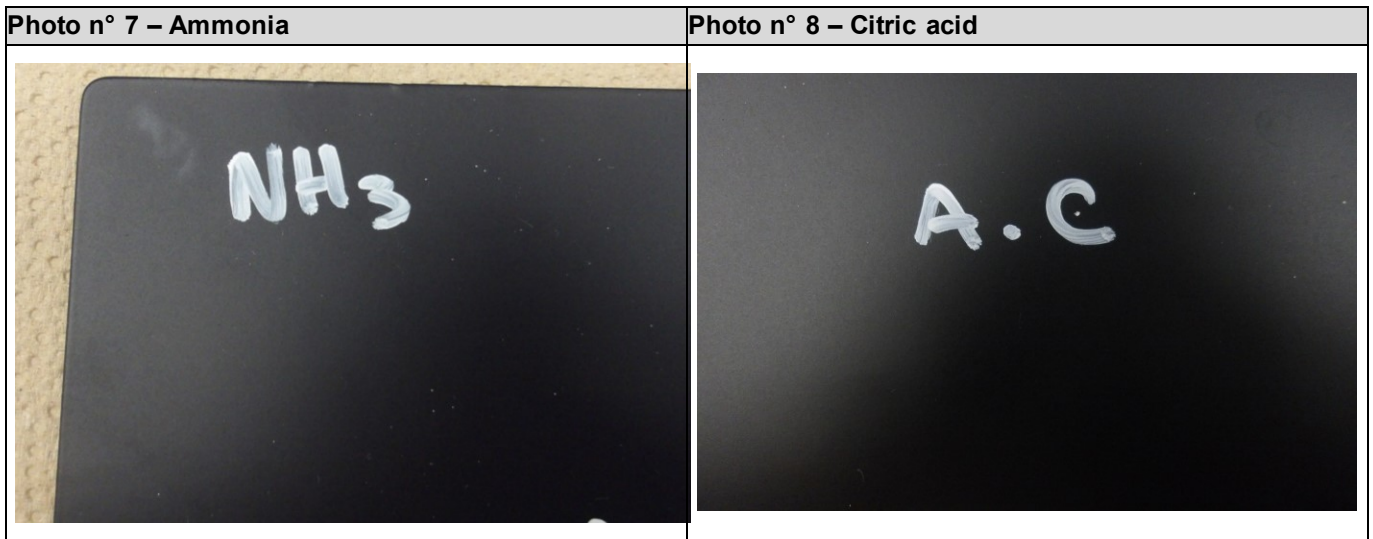
**SIDE B – PAINT AND CLEARCOAT our code 03-01-02**

After 24 hours, no defects of any kind were observed on the sample surface exposed to fluids. (Photos 5-8)

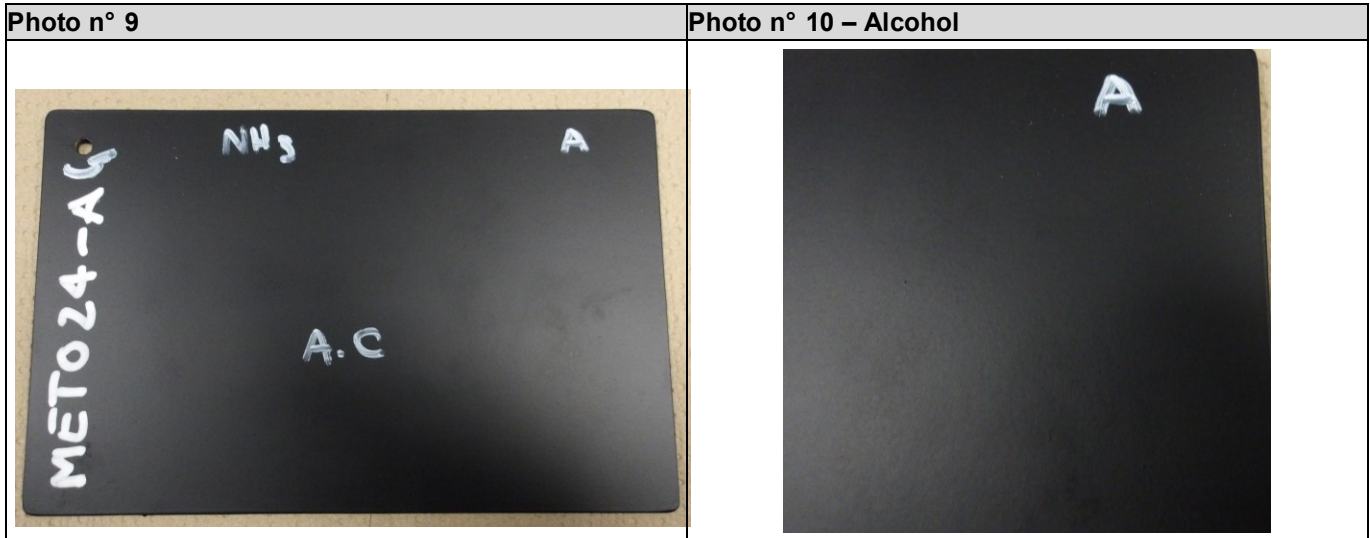
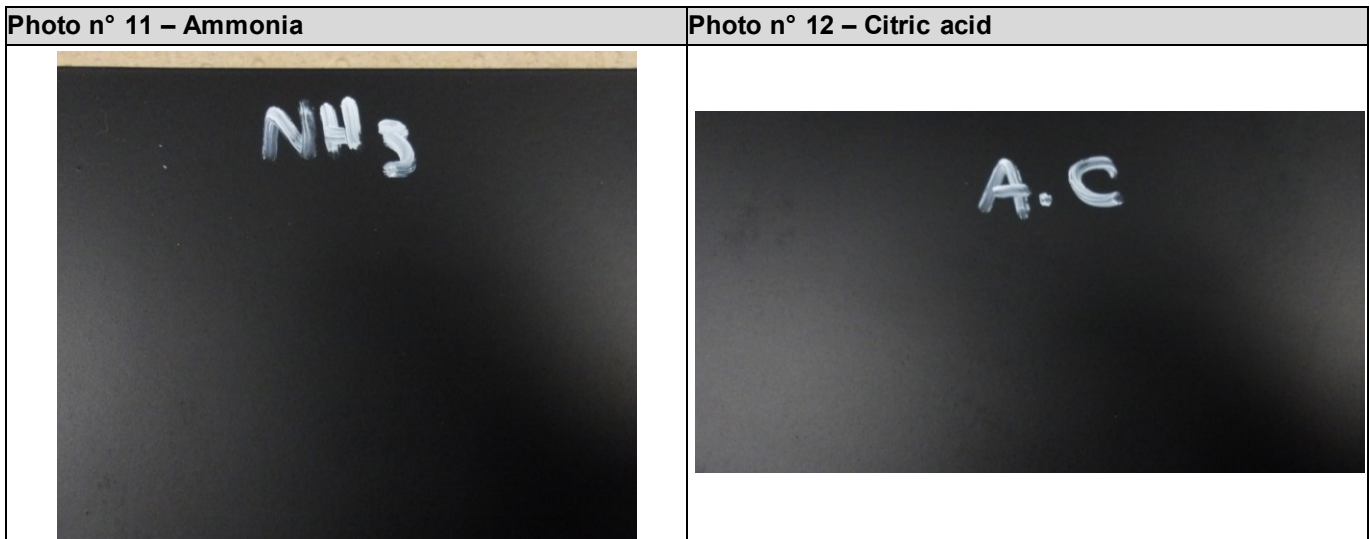
**SIDE A – PAINTED Our code 04-01-01**

After 24 hours, no defects of any kind were observed on the sample surface exposed to fluids. (Photos 9-12)

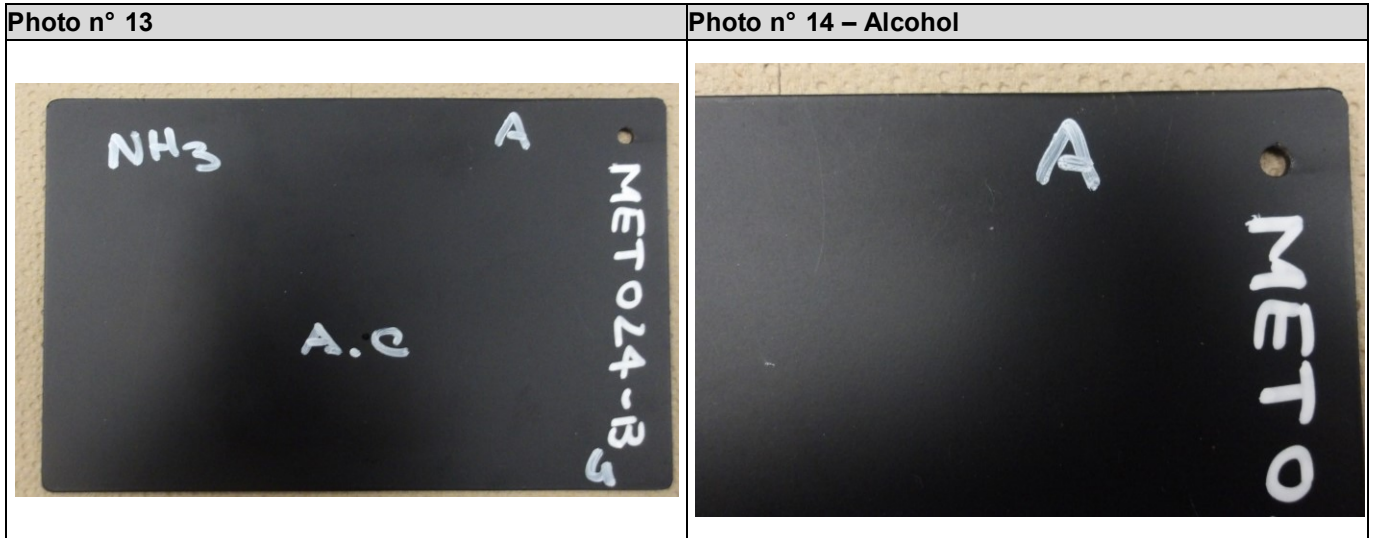
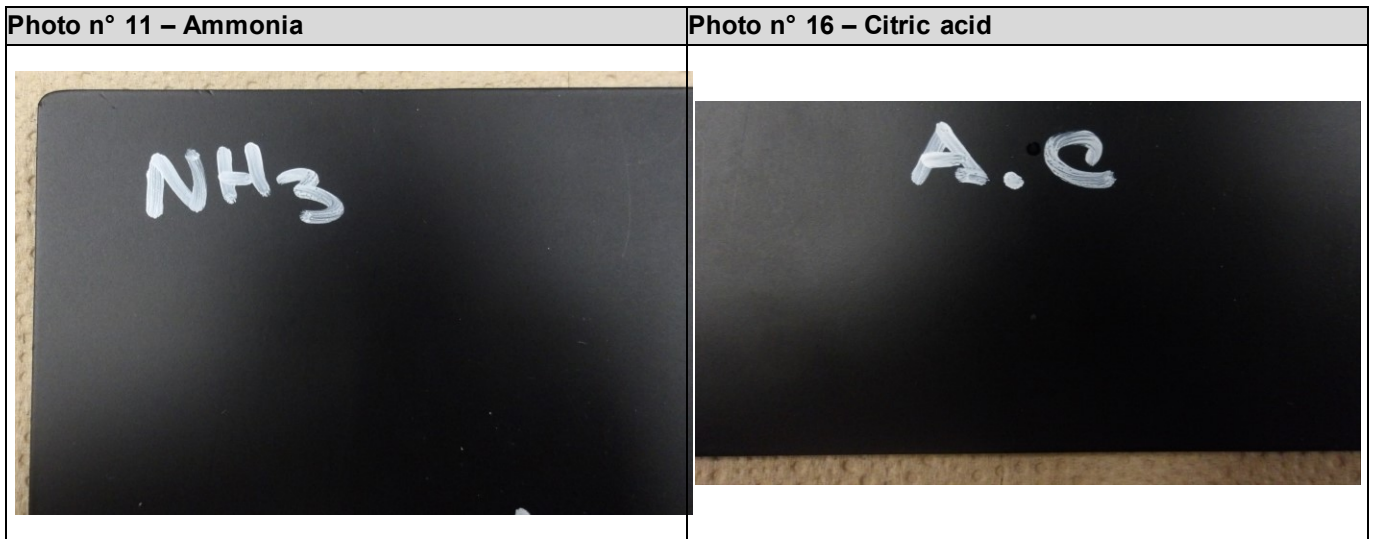
**SIDE B – PAINT AND CLEARCOAT our code 04-01-02**

After 24 hours, no defects of any kind were observed on the sample surface exposed to fluids. (Photos 13-16)

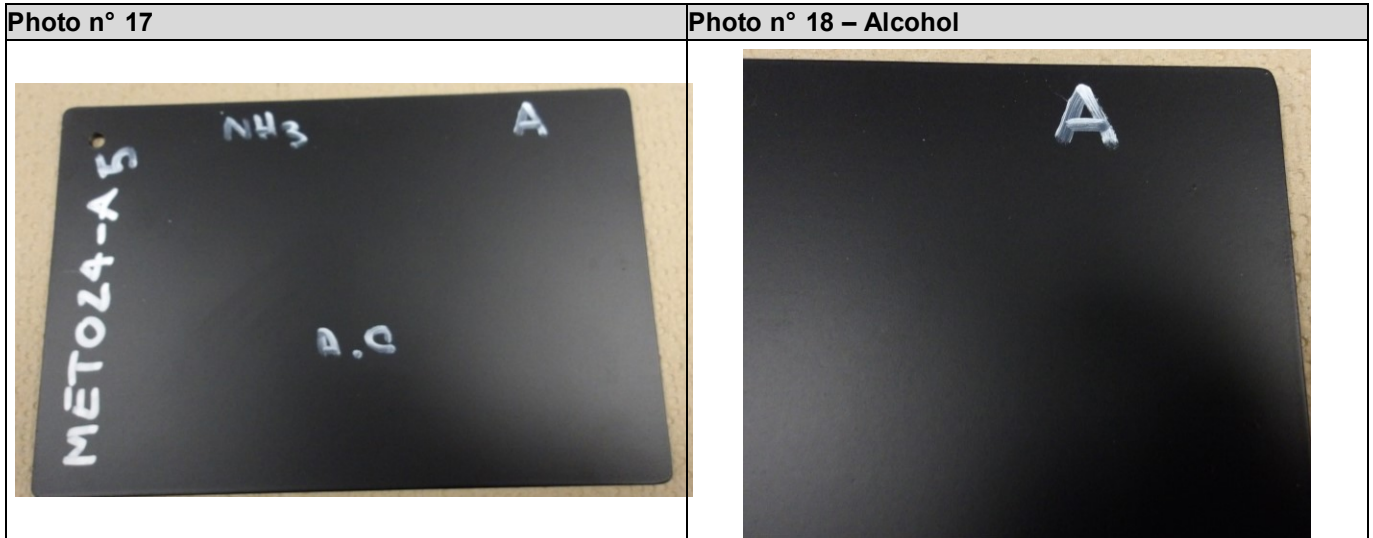
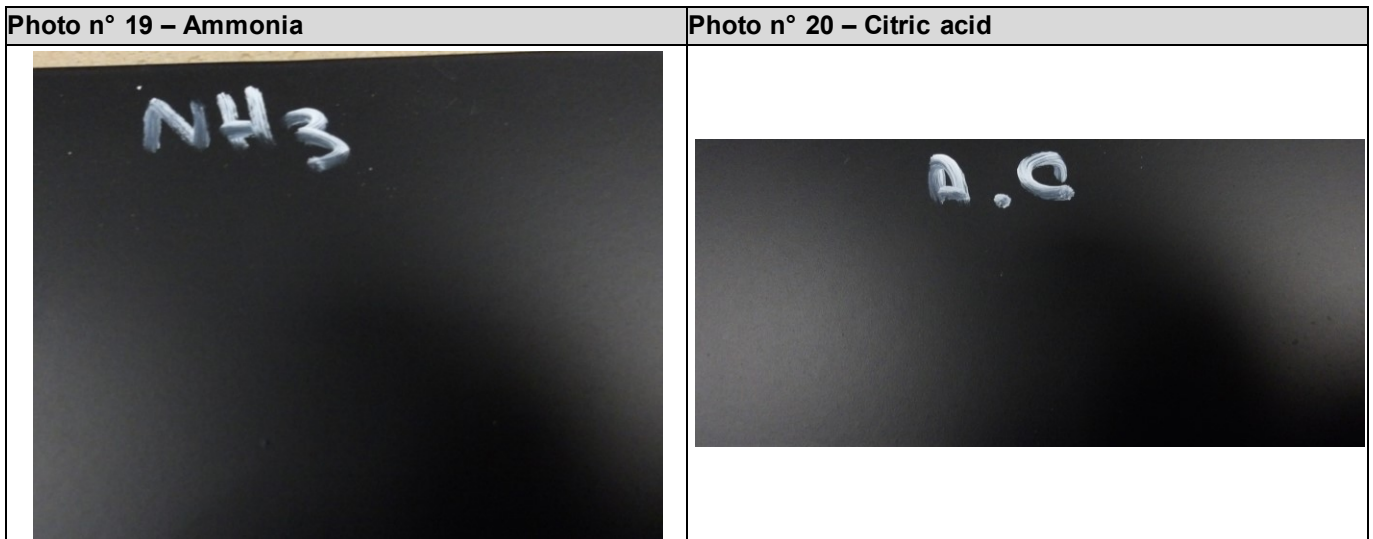
**SIDE A – PAINTED Our code 05-01-01**

After 24 hours, no defects of any kind were observed on the sample surface exposed to fluids. (Photos 17-20)

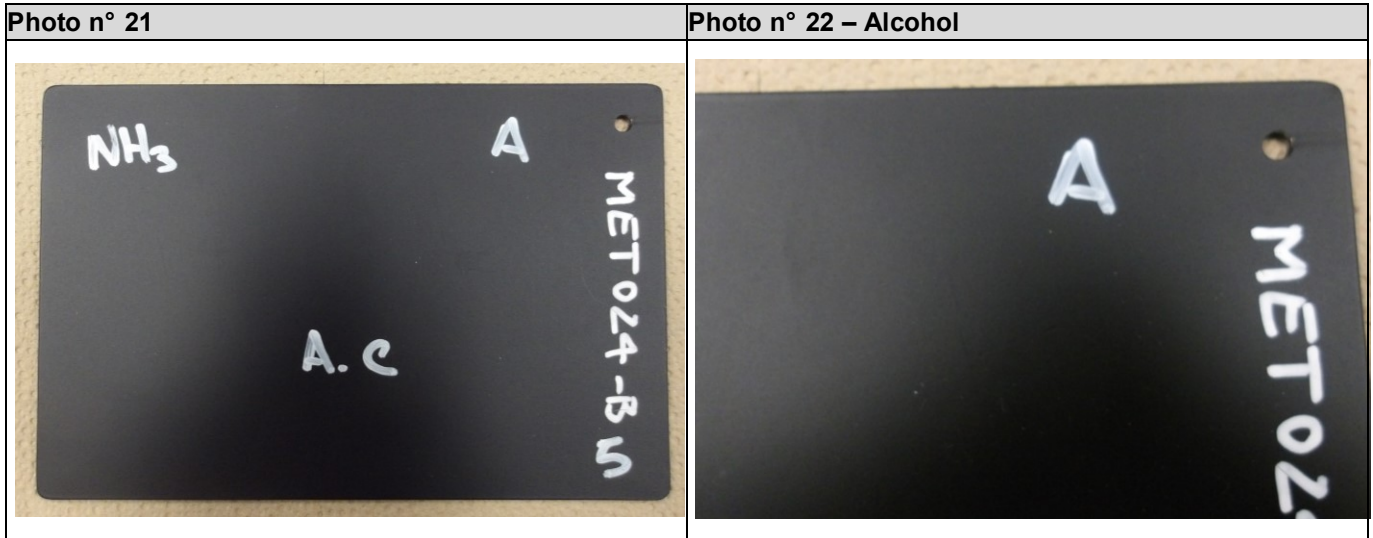
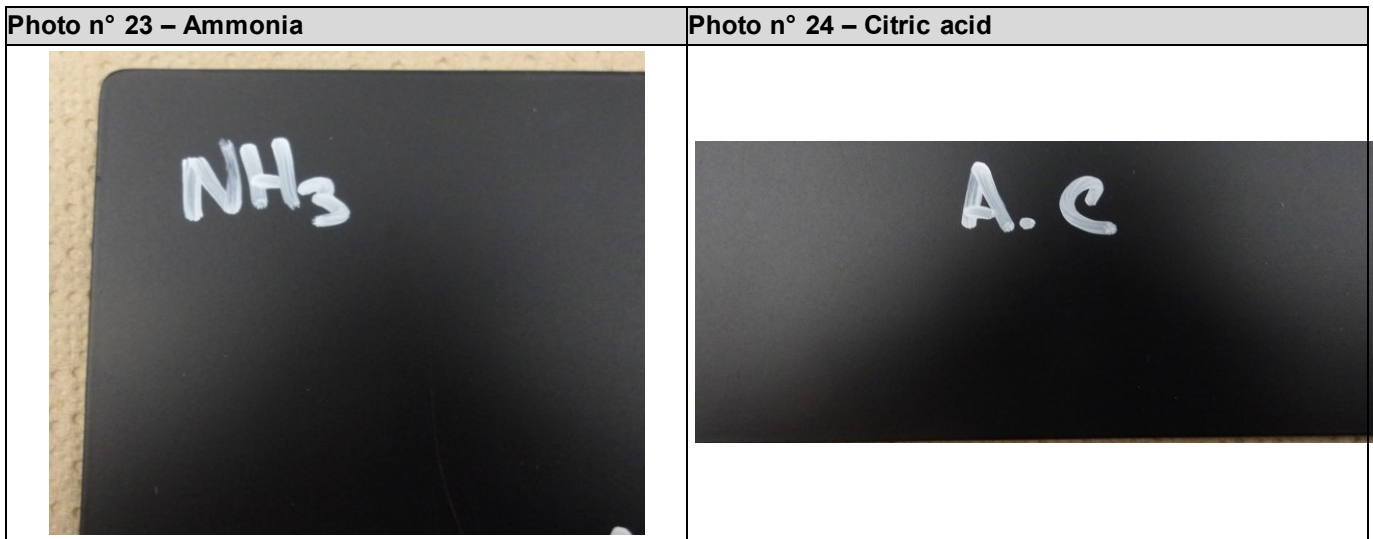
**SIDE B – PAINT AND CLEARCOAT our code 05-01-02**

After 24 hours, no defects of any kind were observed on the sample surface exposed to fluids. (Photos 21-24)
