Rapporto di Prova Test Report	26-02906-03 Rev 00 Pag. 1 di 7	Data Date	24/04/2026
Committente Customer	GEDA S.R.L. Via Maestri del Lavoro, 16/18 33080 PORCIA - PN

Vostro riferimento / Reference	Rif DDT 3.656 del 01/04/2026
Ordine di acquisto/Purchase Order	
Campione / Sample	LATO A -VERNICIATO,LATO B -VERNICE+TRASPARENTE
Descrizione / Description	PLACCA 100X150
Data ricevimento / Receiving date	07/04/2026
Prova richiesta / Test	RESISTENZA AI FLUIDI
Luogo esecuzione prova / Test place	Viale Europa 40-41011 Campogalliano MO
Data inizio prova / Test start date	23/04/2026
Data fine prova / Test end date	28/04/2026

RESISTENZA AI FLUIDI
Metodo di Prova / Test Method: N.A
Norma di Prova / Test Standard: N.A
Strumentazione / Equipment: acido citrico, ammoniaca, alcol etilico denaturato e batuffoli di cotone.
Campionamento / Sampling: Effettuato dal committente / Performed by the customer
Ulteriore documentazione applicabile / Additional applicable documentation:
Condizioni ambientali di prova garantiti dal laboratorio/ Environmental test conditions guaranteed by the laboratory: Intervallo di Temperatura/Temperature Range: T=23±3°C Intervallo di Umidità Relativa/Relative Humidity Range: U

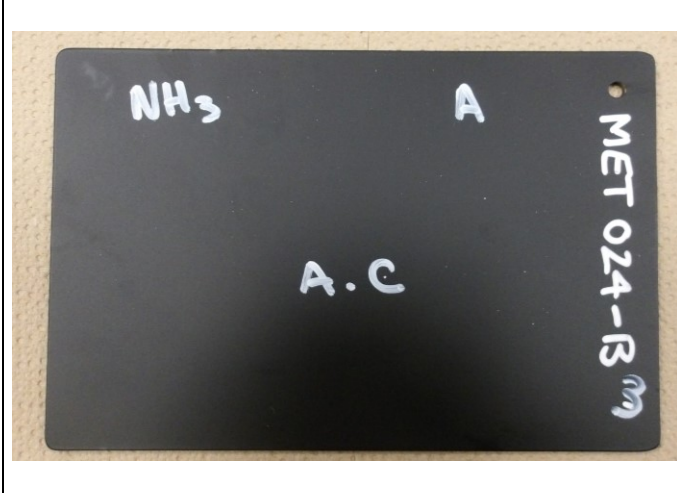
Foto n° 5 – Generica

Campione LATO B -VERNICE + TRASPARENTE. Ns. cod. 03-01-02

Al termine delle 24 ore non si osservano difetti di alcun tipo di difetto sulla superficie del campione soggetta a contatto con fluidi. (Foto n° 5÷ 8)

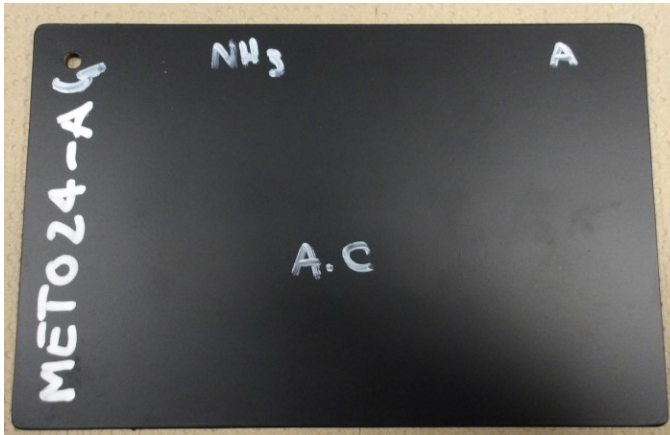
Foto n° 9 – Generica

Campione LATO A -VERNICIATO. Ns. cod. 04-01-01

Al termine delle 24 ore non si osservano difetti di alcun tipo di difetto sulla superficie del campione soggetta a contatto con fluidi. (Foto n° 9÷ 12)

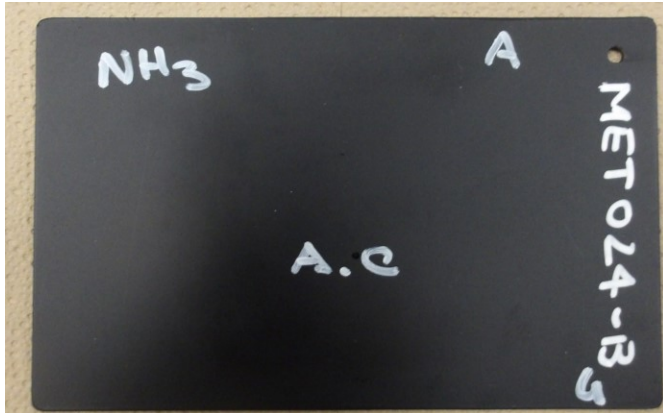
Foto n° 13 – Generica

Campione LATO B -VERNICE + TRASPARENTE. Ns. cod. 04-01-02

Al termine delle 24 ore non si osservano difetti di alcun tipo di difetto sulla superficie del campione soggetta a contatto con fluidi. (Foto n° 13÷ 16)

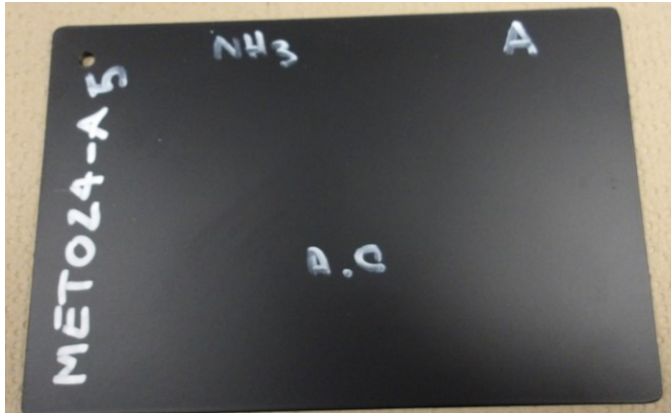
Foto n° 17 – Generica

Campione LATO A -VERNICIATO. Ns. cod. 05-01-01

Al termine delle 24 ore non si osservano difetti di alcun tipo di difetto sulla superficie del campione soggetta a contatto con fluidi. (Foto n° 17÷ 20)
