Rapporto di Prova Test Report	26-02906-01 Rev 00 Pag. 1 di 3	Data Date	24/04/2026
Committente Customer	GEDA S.R.L. Via Maestri del Lavoro, 16/18 33080 PORCIA - PN

Vostro riferimento / Reference	Rif DDT 3.656 del 01/04/2026
Ordine di acquisto/Purchase Order	
Campione / Sample	LATO A -VERNICIATO,LATO B -VERNICE+TRASPARENTE
Descrizione / Description	PLACCA 100X150
Data ricevimento / Receiving date	07/04/2026
Prova richiesta / Test	ADESIONE RIPORTO
Luogo esecuzione prova / Test place	Viale Europa 40-41011 Campogalliano MO
Data inizio prova / Test start date	23/04/2026
Data fine prova / Test end date	23/04/2026

DETERMINAZIONE DELL'ADESIONE CROSS-CUT TEST
Metodo di Prova / Test Method: N.A.
Norma di Prova / Test Standard: EN ISO 2409 :2020
Strumentazione / Equipment: singola lama Erichsen Cross Hatch Cutter Model 256 VV01
Campionamento / Sampling: Effettuato dal committente / Performed by the customer
Ulteriore documentazione applicabile / Additional applicable documentation: N.A.
Condizioni ambientali di prova garantiti dal laboratorio/ Environmental test conditions guaranteed by the laboratory: Intervallo di Temperatura/Temperature Range: T=23±3°C; Intervallo di Umidità Relativa/Rela

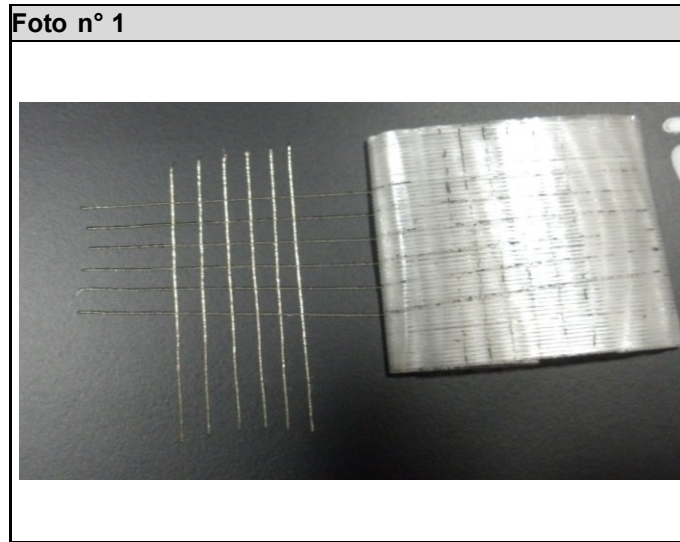
CAMPIONE	ADESIONE	DESCRIZIONE
LATO A -VERNICIATO	Ad 0	I bordi dei tagli sono completamente lisci, nessuno dei quadrati del reticolo si è staccato.

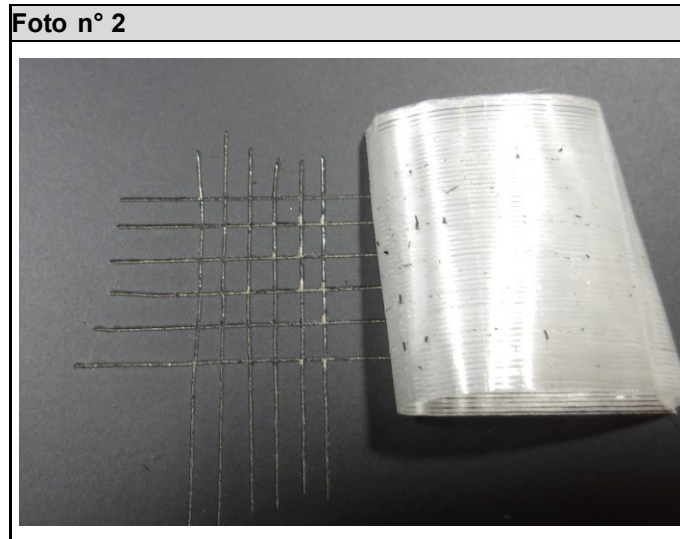
CAMPIONE	ADESIONE	DESCRIZIONE
LATO B -VERNICIATO+ TRASPARENTE	Ad 0	I bordi dei tagli sono completamente lisci, nessuno dei quadrati del reticolo si è staccato.

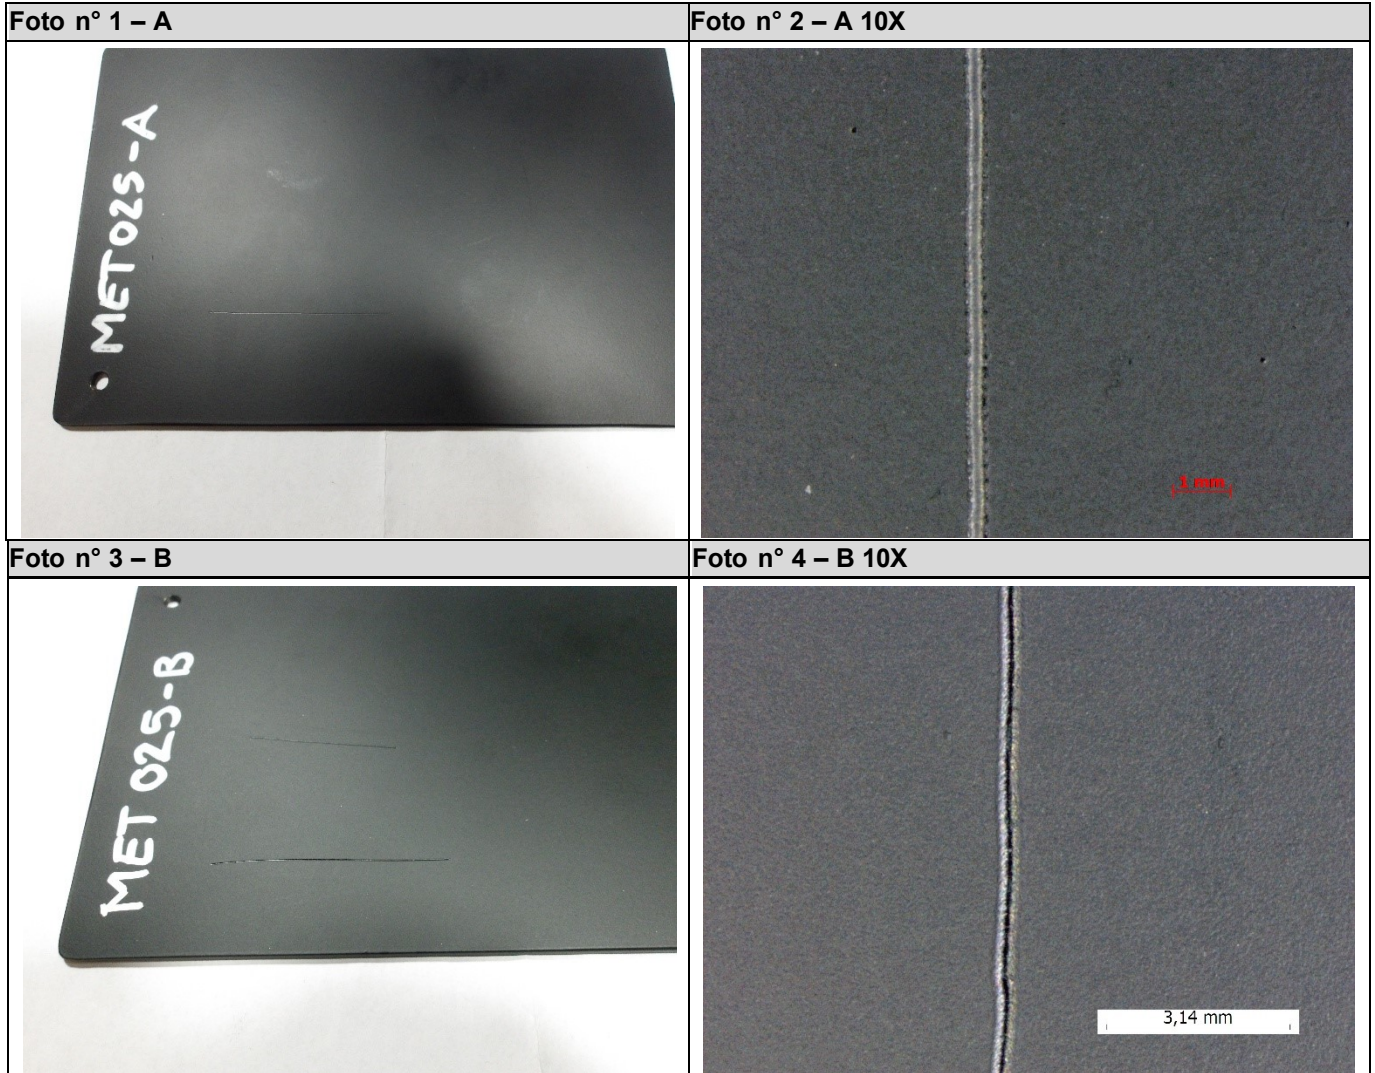
Al termine della prova, dopo aver effettuato il graffio con una forza di 19,5 N, non si rileva il raggiungimento del metallo base su nessuna delle due facce. (Foto 1÷4)

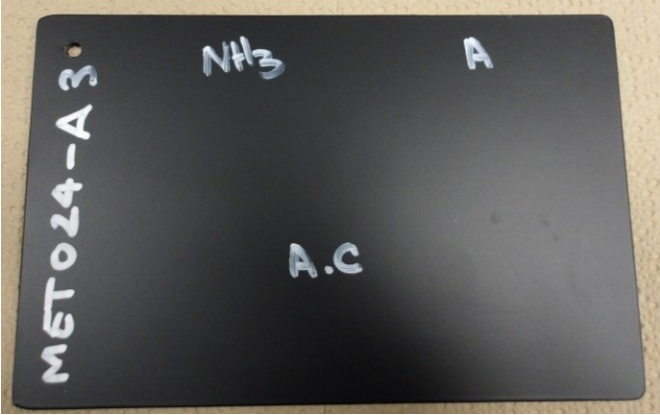
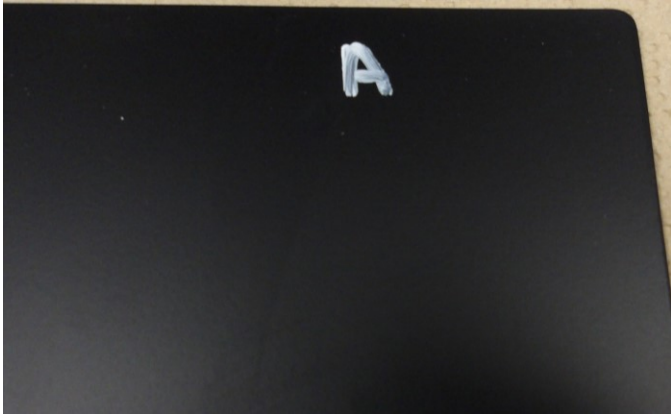
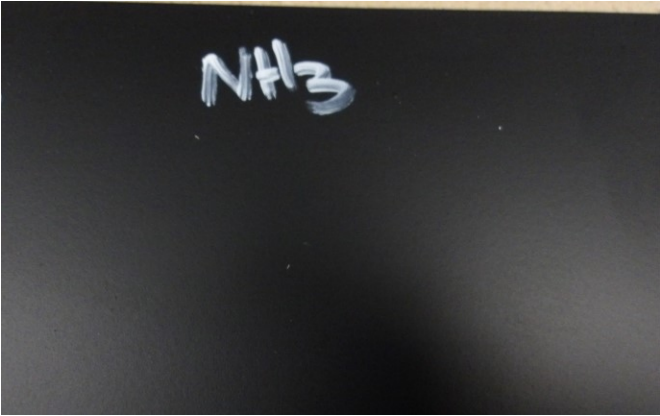
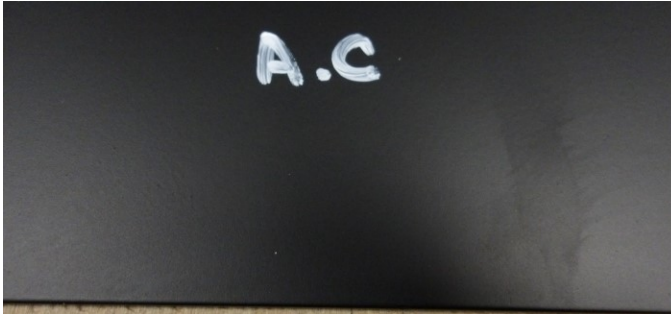
Campione LATO A -VERNICIATO. Ns. cod. 03-01-01

Al termine delle 24 ore non si osservano difetti di alcun tipo di difetto sulla superficie del campione soggetta a contatto con fluidi. (Foto n° 1÷ 4)

Foto n° 1 – Generica	Foto n° 2 – Alcol

Foto n° 3 – Ammoniaca	Foto n° 4 – Acido citrico

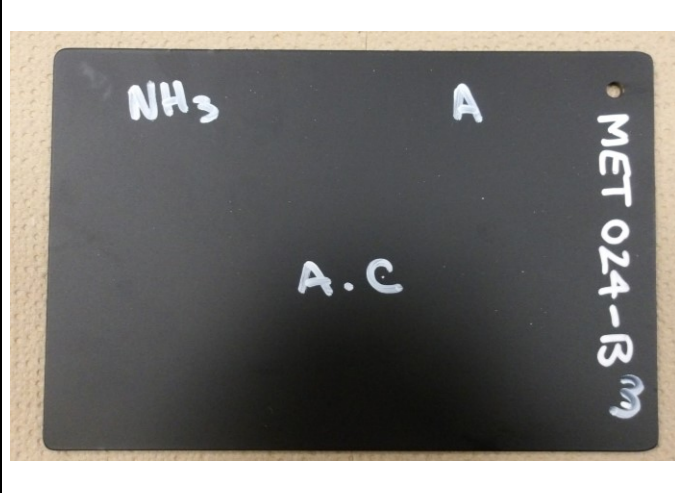
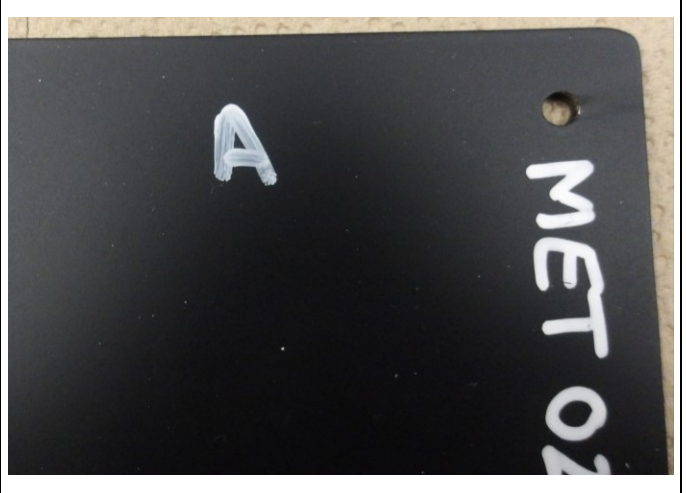
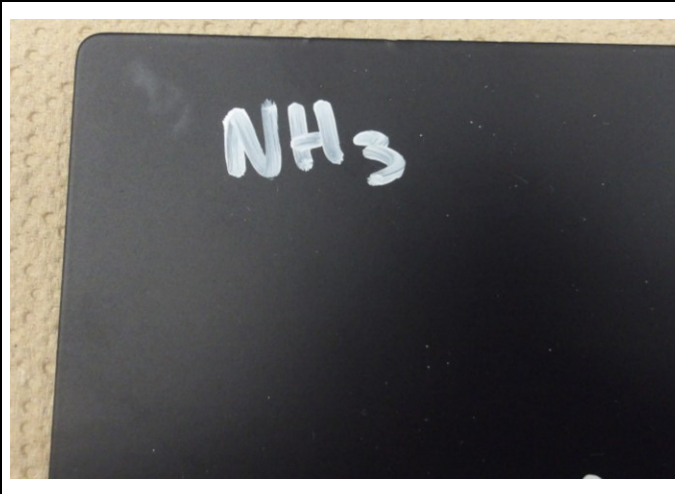
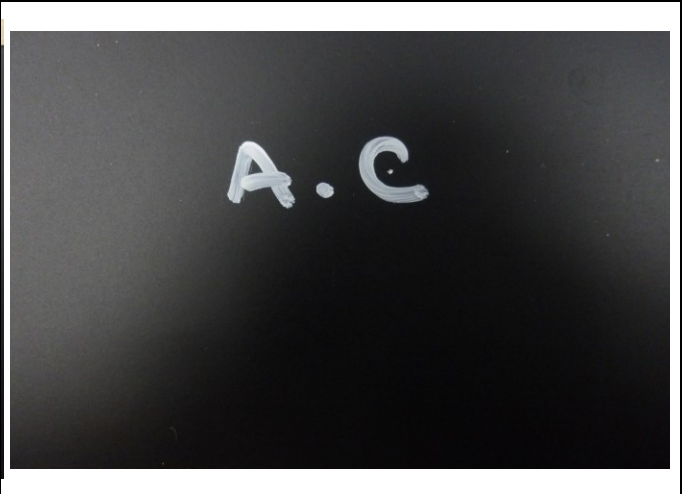
Campione LATO B -VERNICE + TRASPARENTE. Ns. cod. 03-01-02

Al termine delle 24 ore non si osservano difetti di alcun tipo di difetto sulla superficie del campione soggetta a contatto con fluidi. (Foto n° 5÷ 8)

Foto n° 5 – Generica

Foto n° 6 – Alcol

Foto n° 7 – Ammoniaca

Foto n° 8 – Acido citrico

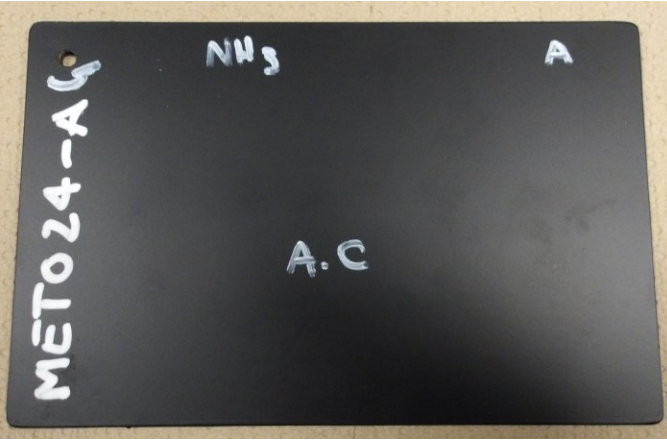
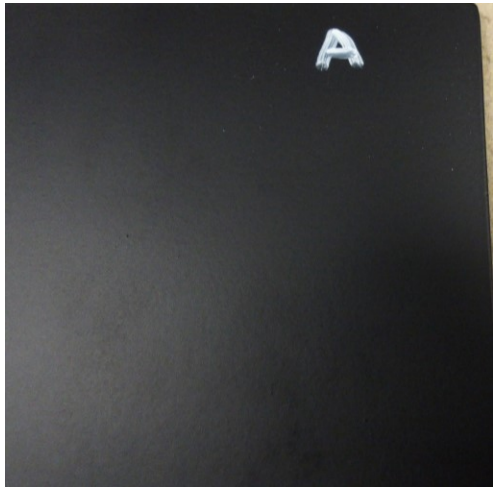
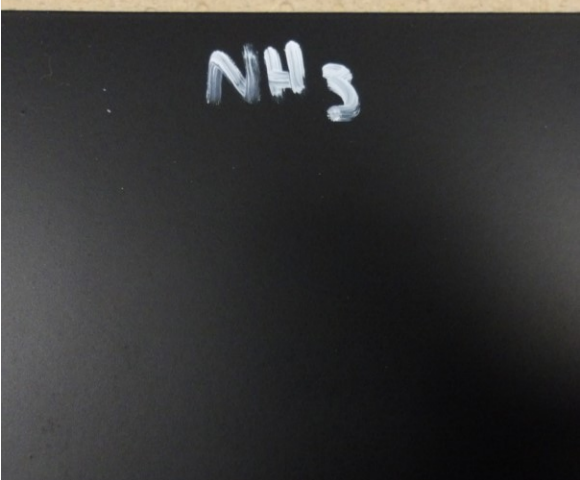
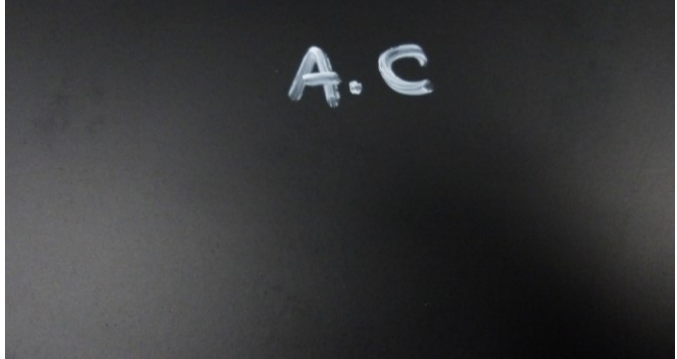
Campione LATO A -VERNICIATO. Ns. cod. 04-01-01

Al termine delle 24 ore non si osservano difetti di alcun tipo di difetto sulla superficie del campione soggetta a contatto con fluidi. (Foto n° 9÷ 12)

<p>Foto n° 9 – Generica</p>

<p>Foto n° 10 – Alcol</p>

<p>Foto n° 11 – Ammoniaca</p>

<p>Foto n° 12 – Acido citrico</p>

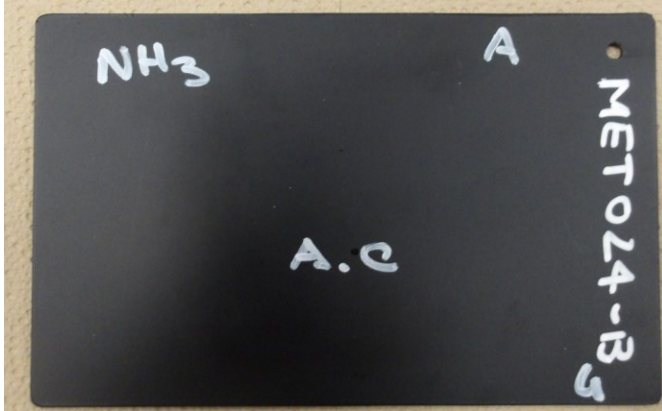
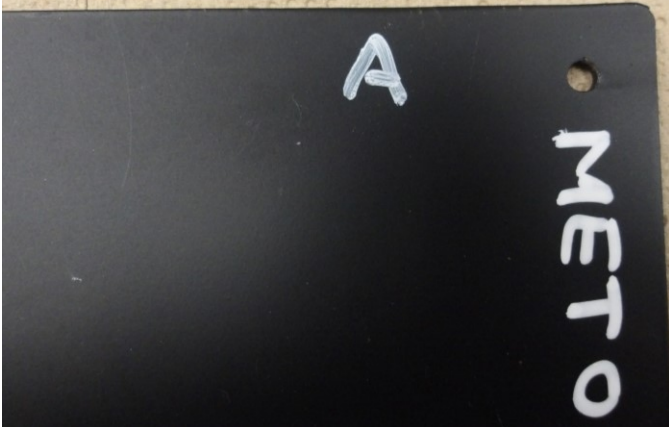
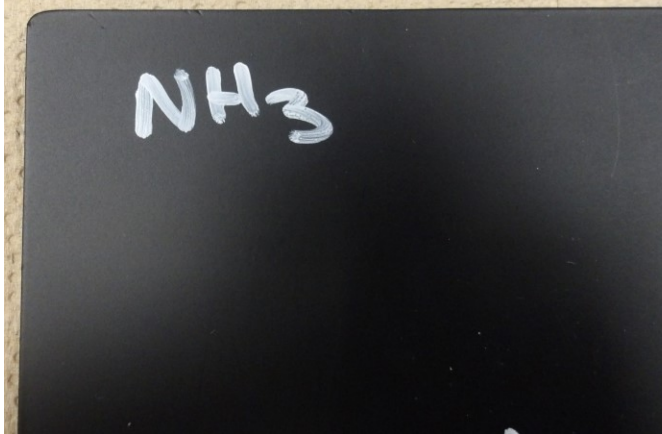
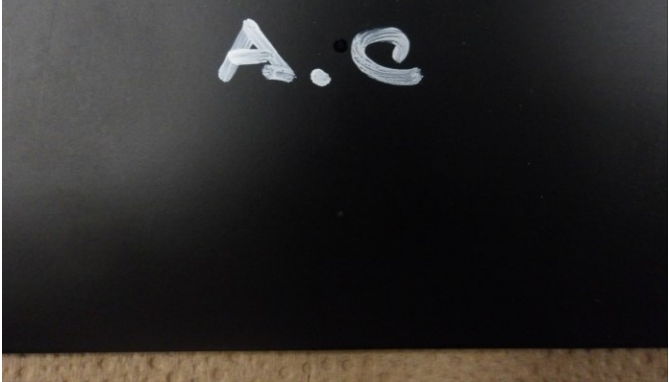
Campione LATO B -VERNICE + TRASPARENTE. Ns. cod. 04-01-02

Al termine delle 24 ore non si osservano difetti di alcun tipo di difetto sulla superficie del campione soggetta a contatto con fluidi. (Foto n° 13÷ 16)

<p>Foto n° 13 – Generica</p>

<p>Foto n° 14 – Alcol</p>

<p>Foto n° 15 – Ammoniaca</p>

<p>Foto n° 16 – Acido citrico</p>

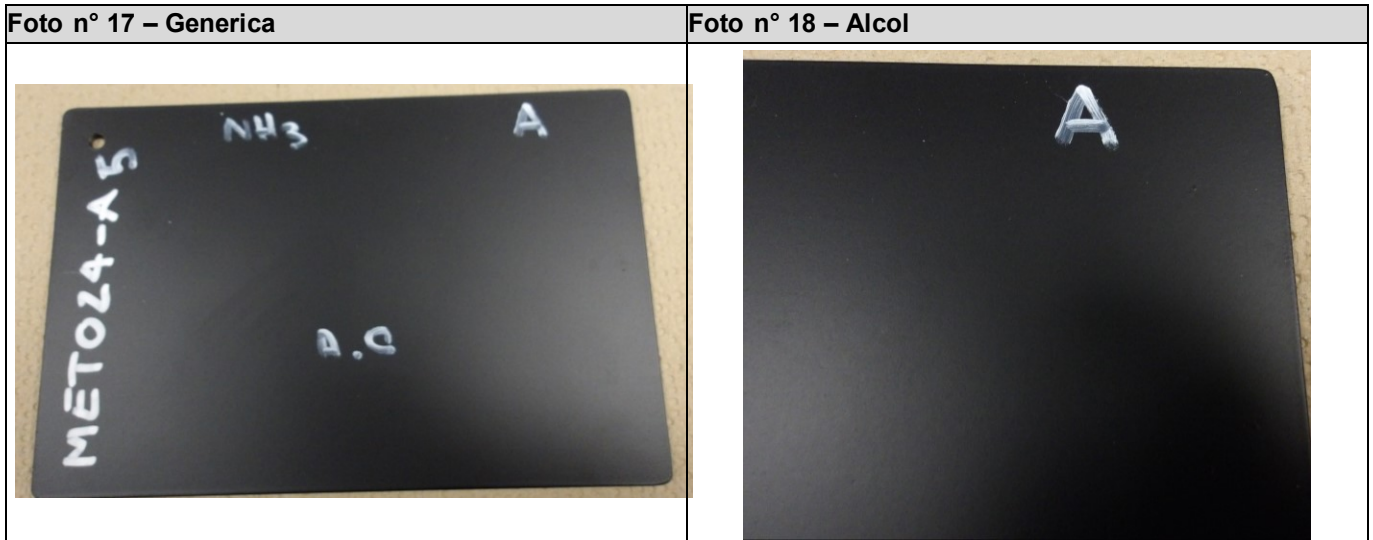
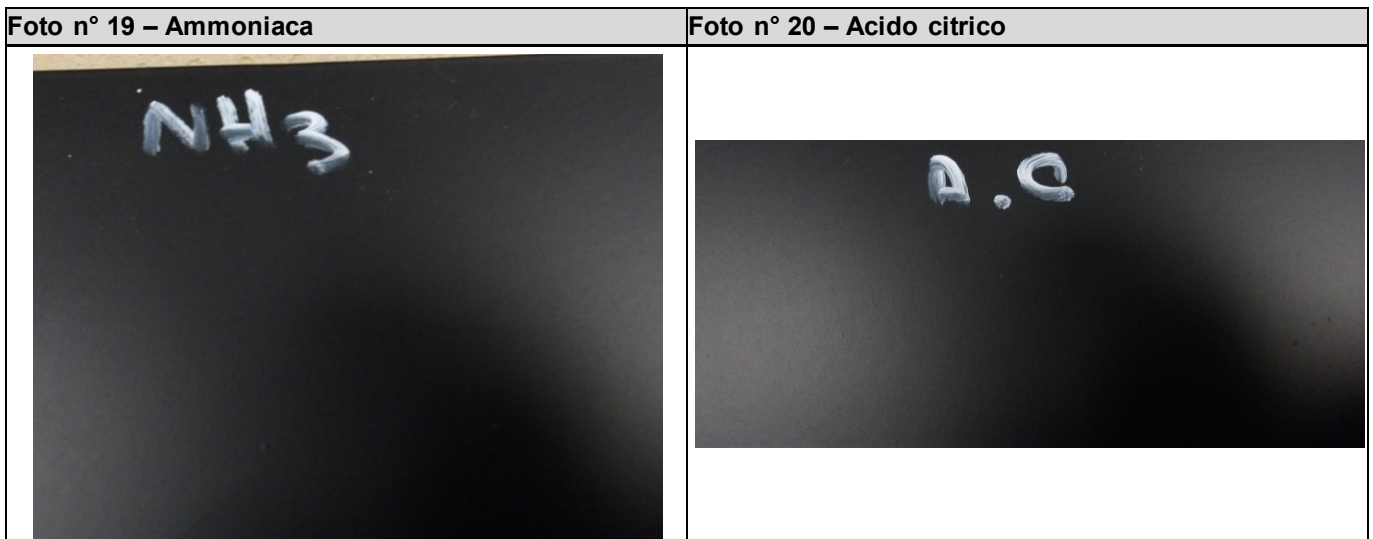
Campione LATO A -VERNICIATO. Ns. cod. 05-01-01

Al termine delle 24 ore non si osservano difetti di alcun tipo di difetto sulla superficie del campione soggetta a contatto con fluidi. (Foto n° 17÷ 20)
